水改質装置ザ・バイオウォーターによる 給水管の赤錆劣化対策

=サビをもってサビを制する「酸化被膜工法」=

都市抜業(株)

JR 東日本メカトロニクス(株)

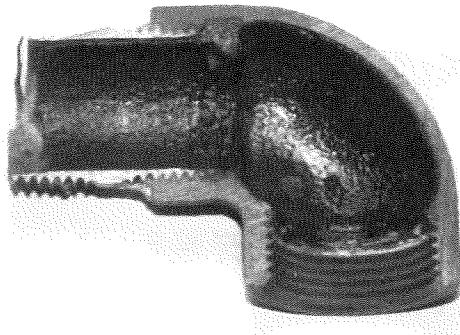
写真1は新築時から10年の間、ザ・バイオウォーター改質水が通水されたGP管の事例で、黒錆の安定した保護被膜が管内面にメッキのよ

写真1 GP管の黒錆化1

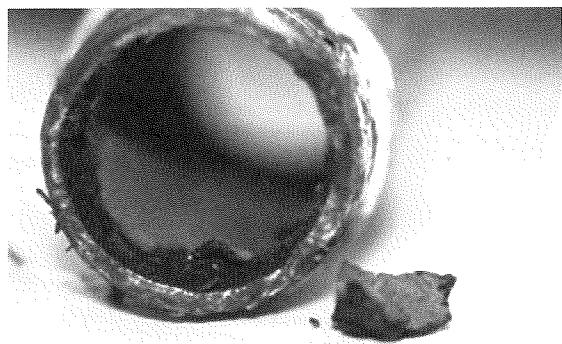
うに形成されている。写真2は竣工後40年目にザ・バイオウォーター（これ以降BWと表記）を設置し3年経過後のパイプ内面に付着する錆層の状況である。金属鉄に接する部分から黒錆化しているのが良く分かる。この写真中の錆片を蛍光X線回折にかけたデータが第1図である。この錆片の外見のとおり、黒錆に相当する部分のピークが最も高く出ている。

写真2 GP管の黒錆化2

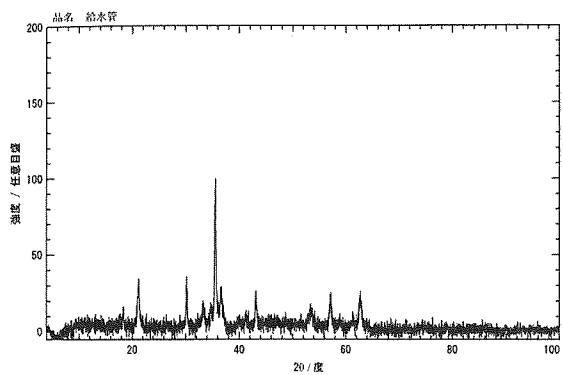
第1図 写真2中の錆片の蛍光X線回折データ

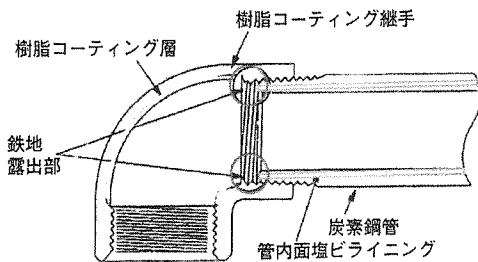
現在流布している管はパイプ内面にビニール被覆が施されているが、第2図のように継手接合部のネジ山2ヶ所が管端部分で水に直接触れる構造となっているため、この部分で赤錆の劣

第2図 VLGP管模式図
(丸印の地金部分から赤錆が進行する)

化が進行してゆくこととなる。

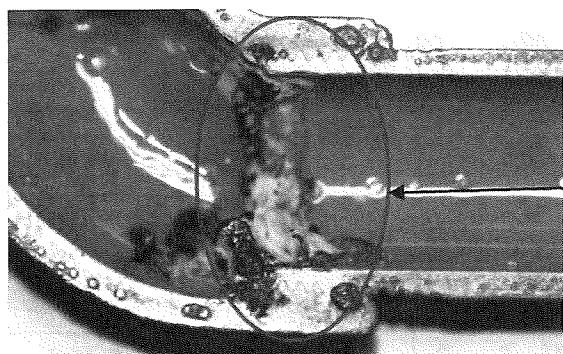
この管種に「酸化被膜工法」が適用されると写真3のようになる。この事例は竣工後20年目に水改質装置を設置し5年が経過した状況である。丸印で示したように、竣工20年でネジ部の金属鉄に孔食が進み管厚の2/3まで赤錆化した。その後BWを設置し5年間で赤錆が黒錆化して元のパイプの厚さまで修復されている。

写真3 VLGP管継手接合部の黒錆化

また、黒錆層の表面には白色のカルシウム系被膜も形成されている。この件に関しては後述「JR高崎駅での防錆効果の実証試験」の章(4)節で詳しく議論することにする。

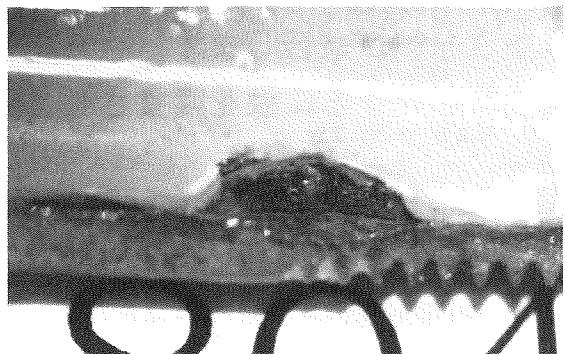
同じ現場の他の場所でも同様に、竣工後20年の間に水がライニング層の下に回り金属鉄部分の孔食が進み赤錆化していたが、写真4のようにBW設置後の5年間に黒錆化し配管が修復されていた。

写真4 VLGP管ライニング層下の黒錆化

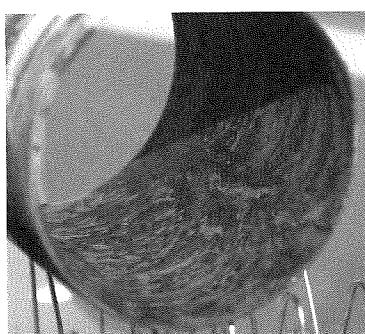
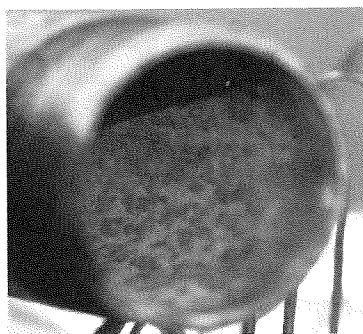
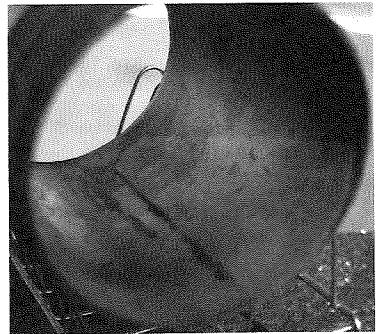
写真7 3ヶ月後の腐食状況

写真7に示すように、未処理上水と未処理井水では赤錆が多いがBW処理混合水では赤錆はほとんどなく試験配管全面で地金が見えるほどであった。

通常、水道水は硬度成分が高いほど腐食性が低い。その点からすると本試験の硬度171～214ppmの井水と硬度109～170ppmの混合水では腐食が小さく、硬度21～37ppmの上水で腐食が大きくなると予想される。ところが、試験結果は上水と井水が大きな腐食でBW処理混合水は圧倒的に小さな腐食を示している。硬度成分よりもBW処理の効果が腐食に大きく関与していることが外観調査から確認された。この傾向は他のフィールドテストの全ての検証結果で見られ、BW処理の有無が腐食現象を大きく変化させていることが示された。

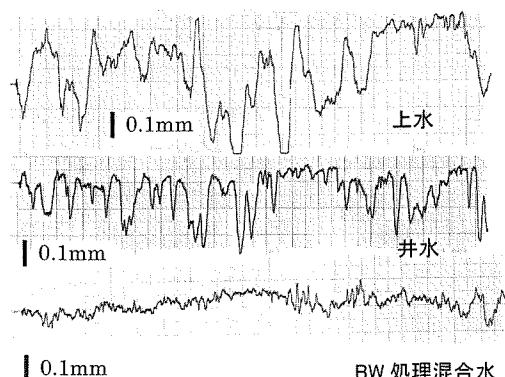
第4図 試験配管腐食面の粗さ測定

次に試験配管の腐食生成物を除去した後、粗さ測定を行った。第4図のデータの線の形状はそのまま金属鉄表面の凹凸の形状である。

井水およびBW処理混合水の順に大きかった。凹凸の形状から、未処理上水と未処理井水は局部腐食になっており、短時間で配管に貫通孔を発生させる。これに対し、BWで処理された混合水は全面的に滑らかな腐食で初期の面と大差ない部分も見られた。

BW処理により、全体的に腐食が少ないだけでなく、貫通孔が生じ難い特徴がある。

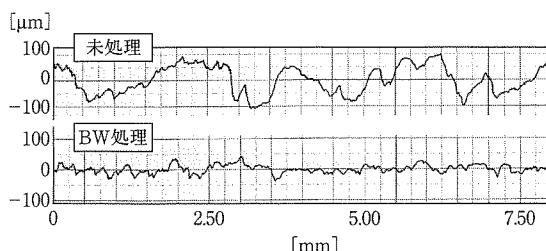
第5図 試験配管の粗さ測定 (N社)

この様な傾向は、水改質装置を付けた全ての設備で共通している。その1例として神奈川県N社における粗さ試験結果は第5図のように高崎駅と同じ傾向を示している。

詳しく見るとBW処理水では全面が均一に浸食され基準点に対し $-40 \sim +40\mu\text{m}$ で小さい値の領域が多いのに対し、未処理水では全面で大きな凹凸があり基準点に対し $-100 \sim +100\mu\text{m}$ であった。

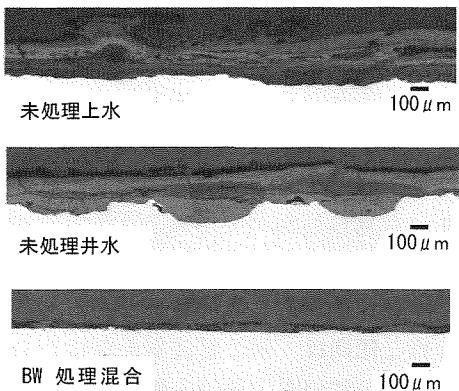
写真8 断面の顕微鏡写真

被膜の厚みや緻密性などを評価する目的で供試体金属鉄付近の断面を顕微鏡観察した結果を写真8に示す。

未処理の井水と上水では概ね三層構造の厚い皮膜が付着している。BW処理混合水では全体

的に被膜は薄く概ね上水の1/4、井水の1/3以下であった。

そして、未処理の上水および井水の被膜は連続性や緻密性に乏しく、地金との界面付近では多くの場所で粗な状態あるいは隙間が存在していた。

BW処理を行った混合水では全体的に連続性、緻密性、密着性を有する保護性の被膜として存在しており、これが地金部の腐食速度の低下、地金部の凹凸の減少に大きく関係していることが示された。
