日本の自然が生み出した、究極の水改質技術

実証データ集

THE BIOWATER

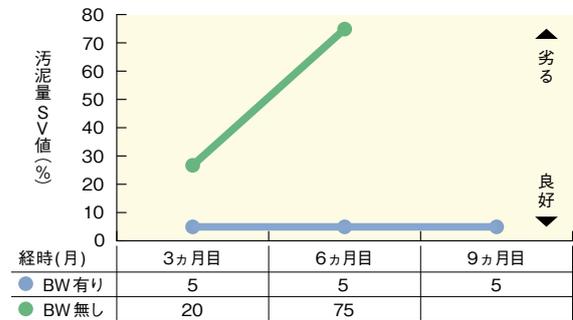
平成11年~12年 小田原市N氏宅 浄化槽汚泥量の比較
(株) 出雲水理管理センター点検記録より作成

ザ・バイオウォーター設置前の汚泥増加率(6ヵ月間) 20→75(375%増)
ザ・バイオウォーター設置後の汚泥増加率(6ヵ月間) 5→5(0%増)

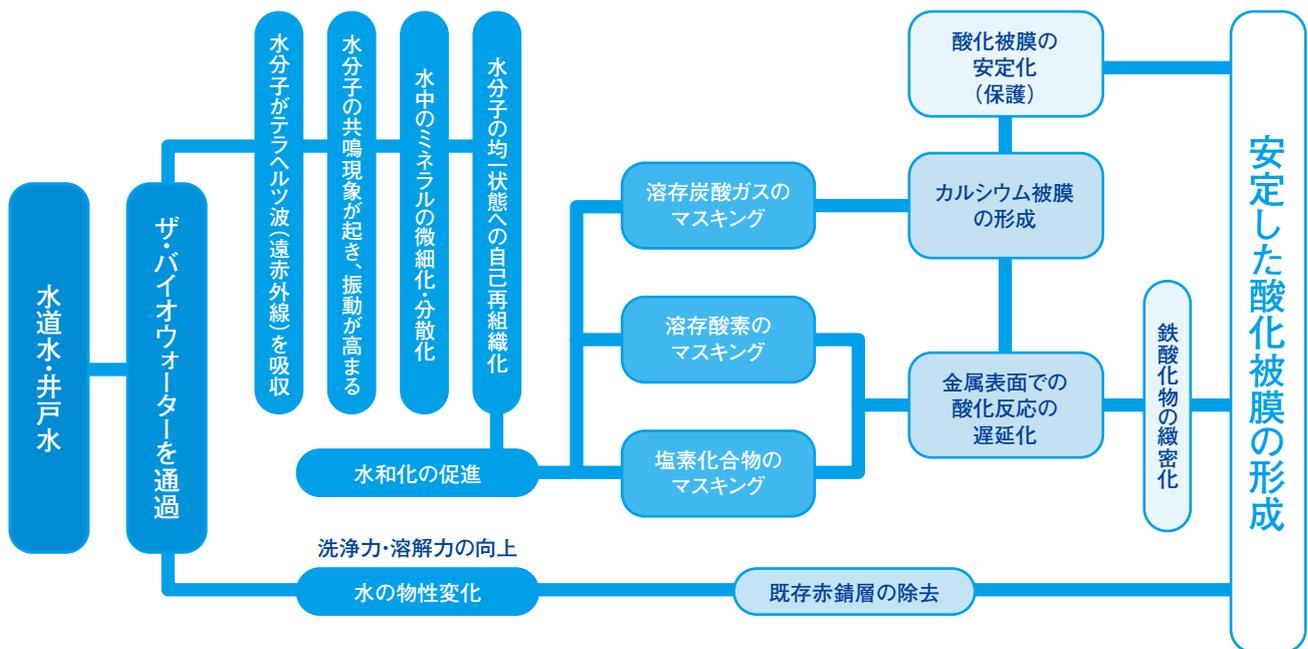
酸化被膜工法のメカニズム

ザ・バイオウォーターで改質された水の中では、図のように酸化の過程が非常にゆっくり進行するようなメカニズムがはたらいています。

水中で錆びない鉄はありません。問題は「どのような錆ができるか」です。鉄の酸化が急激に行われれば赤錆が出来ますし、ゆっくり行われれば黒錆が出来ます。黒錆が出来れば赤錆の生成を防ぐことができます。《錆をもって錆を制す》というこのコンセプトは「耐候性鋼」「コルテン鋼」として製品化されていますが、ザ・バイオウォーターによる「酸化被膜工法」は、このコンセプトを給水管に適用している技術なのです。ひとたび黒錆（四三酸化鉄＝マグネタイト）が形成されると被膜となって管の表面をコーティングし、配管の劣化をストップさせます。また、錆の生成に深くかかわる「鉄バクテリア」という微生物がありますが、ザ・バイオウォーターで改質された水はこの鉄バクテリアの発生も抑えます。図でも示したようにザ・バイオウォーターで改質すると水の物性が変化するので、このように既存の赤錆に対しても、《剥離・除去・黒錆の形成》のプロセスを作り出すことで、配管を守ります。

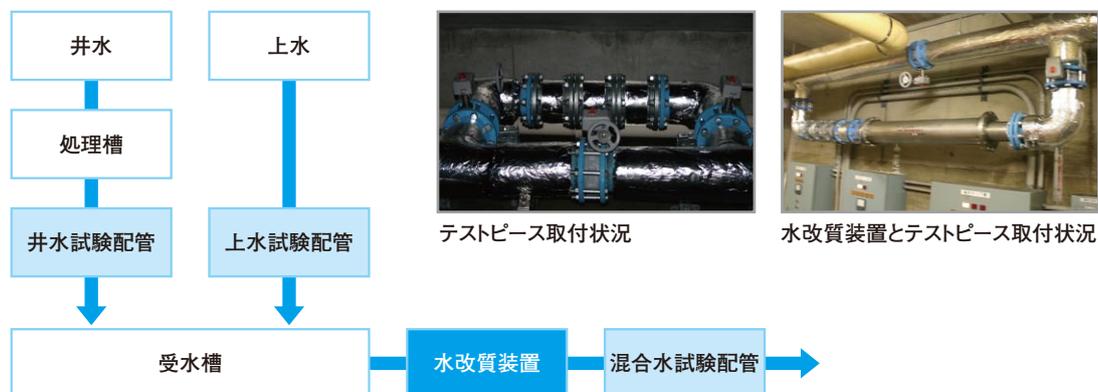
試験概要図

テスト日時	平成20年9月～平成22年8月
テスト方法	取付時、3ヵ月後、6ヵ月後、23ヵ月後の4回にわたりテストピース(未処理上水、未処理井水、BW混合水)の状態を確認と分析。
使用器材	ザ・バイオウォーターオメガ-100、パンチボックス16枚 テストピースの取り付け位置概観

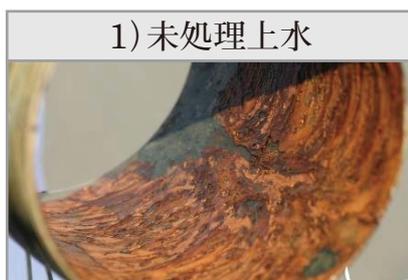
腐食生成物がテストピースの全面を覆っている。剥離しやすい粗い構造の鉄酸化物です。

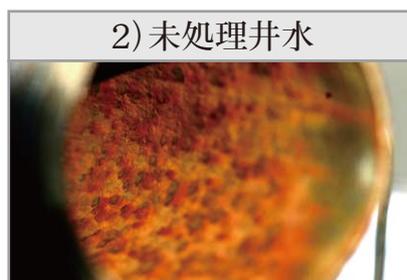
腐食生成物は未処理上水より緻密で地金に密着しています。この腐食生成物も、未処理上水の場合同様地金の全面を覆っています。

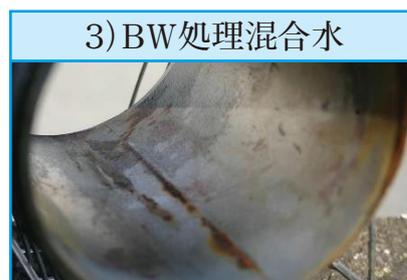
電縫加工の位置に、直線上の緻密な錆が出ています以外には腐食生成物はありません。左の2つとは全く異なる状態です。

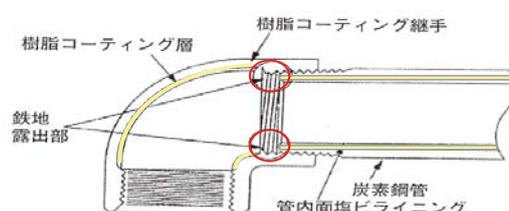
赤い丸印の地金部分から赤錆が進行する。

①継手接合部の錆、②ビニール被膜と地金の上でできる錆。

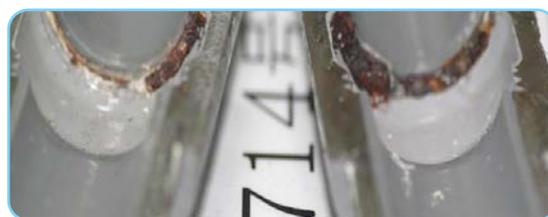
接合部にできたカルシウム被膜と黒錆

継手の地金露出部分に、白色のカルシウム層ができ、その下に強固な黒錆が形成されていることが分かります。注目すべきは黒錆だけでなく、その上にカルシウム層が出来ることです。カルシウム工法という防錆法がありますが、ザ・バイオウォーター設置により、黒錆による防錆効果だけでなく、カルシウムによる防錆効果もあることが分かります。

また、カルシウム層を取ると、その下の黒錆は、まるで人為的に溶接したように継手の地金部分を取り巻くように形成されています。

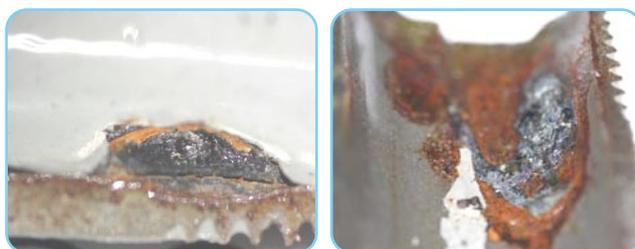
②ビニール被膜と地金の上の錆

ビニール被膜と地金の上に浸入した水によって進行した管の劣化。この事例も散見されましたが、すべて写真のように、黒錆化しており、劣化をストップさせていました。

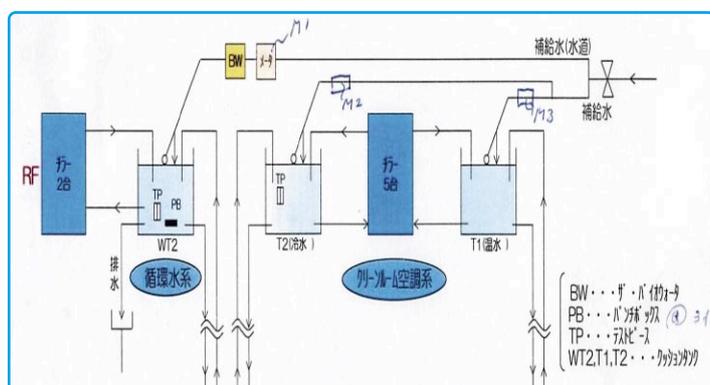
テスト概要 循環水系のクッションタンク(WT2)の水をザ・バイオウォーターにより処理。その比較対照としてクリーンルーム空調系のクッションタンク(T2)を無処理のコントロールタンクとしました。それぞれのタンクにテストピースを入れ比較しました。

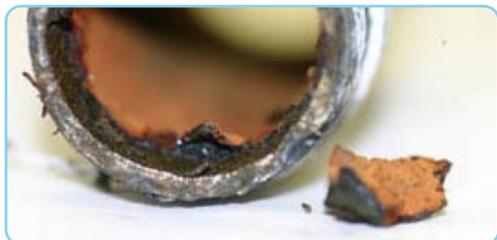
BW取付後、配管の管壁に黒錆が出来てきている状態。

黒錆(磁鉄鉱)である証拠に、黒い部分が棒磁石に付着する。

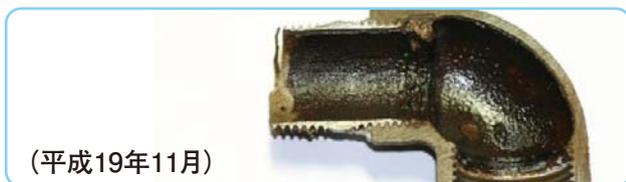
蛍光X線分析データ
酸化被膜工法施工1年2か月経過後

平成9年にザ・バイオウォーターを設置。10年後に抜管したところ、見事な黒錆の被膜が管壁を覆っています(管種はGP管)。こうなると配管の劣化は止まり、漏水することはありません。

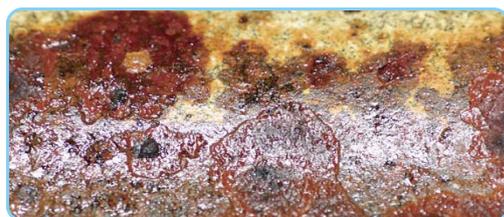
鉄錆層下のカルシウム被膜

ザ・バイオウォーター設置4年、中図のように鉄錆層の下にカルシウム被膜がみえます。酸洗し赤錆層を剥離すると右図のように地金の孔食を蓋すかのような形状の黒錆の塊が確認できます。

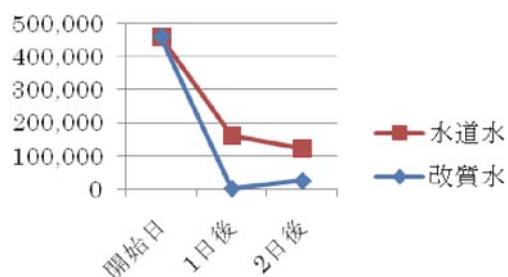
○レジオネラ菌の菌数変化

試験経過
レジオネラ菌 ATCC#33153	開始日・差なし 改質水 1日目 激減 2日目 開始日の5%に減少 水道水 1日目 35%に減少 2日目 26%に減少
考 察	改質水は水道水の5倍の制菌力を示しています。
O-157菌 ATCC#335150	開始日 改質水では菌液直入後6%減少 改質水 1日後に前日比17%増、2日後は前日比47%減少 水道水 1日後に前日比4%増、2日後前日比120%増
考 察	改質水は水道水の4倍の制菌力を示しています。

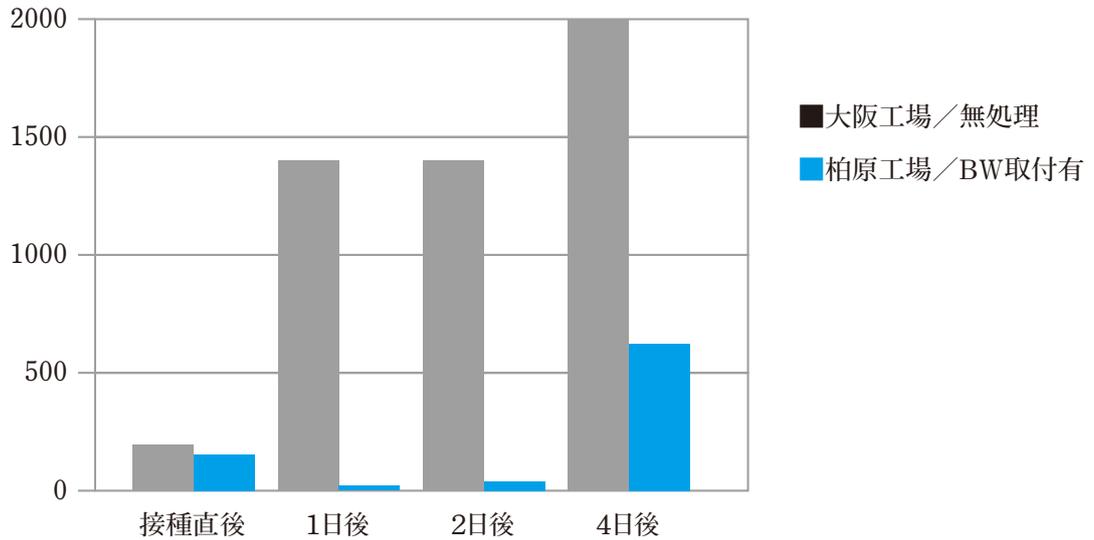
ザ・バイオウォーター有無の工場比較データ

接種直後	1日後	2日後	4日後
大阪製水36℃	196	1400	1400	2000
柏原製水36℃	155	21	41	624

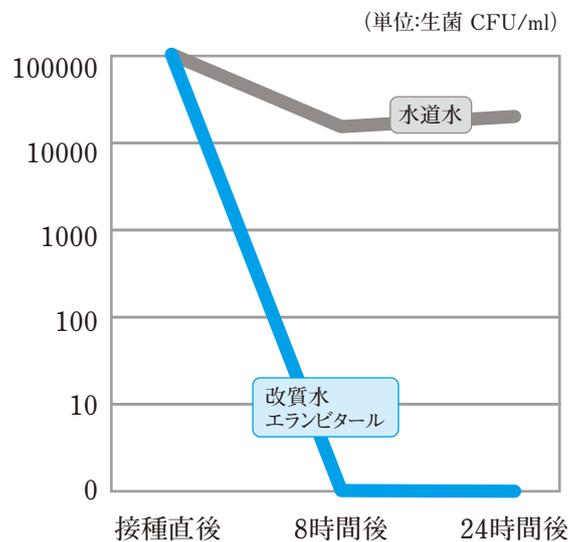
大腸菌接種直後から菌が減り始め、
8時間後にはほぼゼロに。
1日経っても菌は増えません。
常温で持ち歩いても安心です。

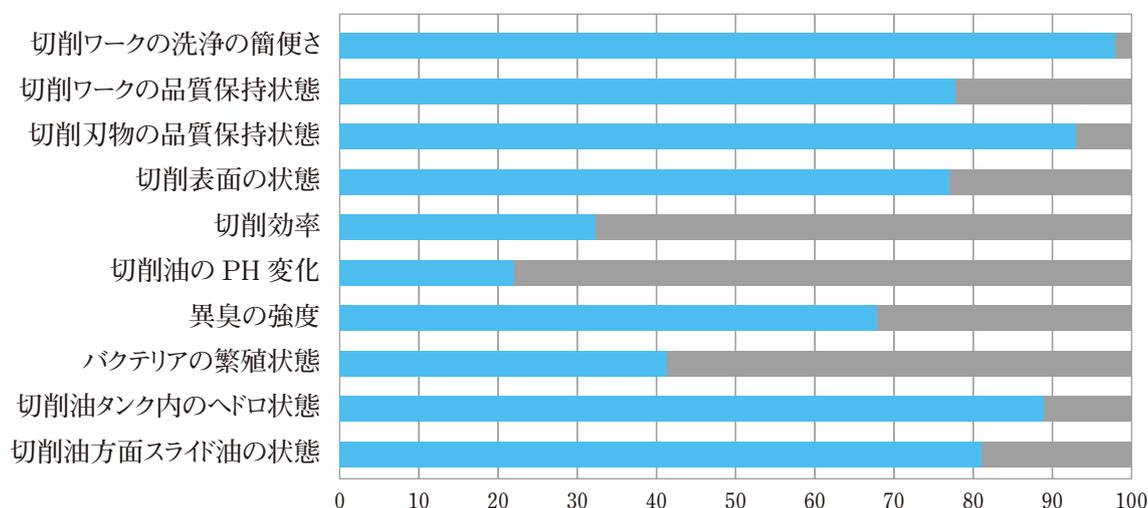
水溶性切削油の水質による切削行程の変化 ■改質水 ■水道水 ■どちらともいえない

実施項目	BWの方が良い 結果を出している	どちらともいえない	水道水の方が良い 結果を出している
機械周りの汚れ	80.9%	19.1%	0%
切削油表面のスライド油の状態	89%	11%	0%
切削油タンク内のヘドロ状態	41.3%	58.7%	0%
バクテリア(雑菌)の繁殖状態	67.7%	32.3%	0%
異臭の強度	45.4%	54.6%	0%
切削油のPH変化(切削油剤の劣化・寿命)	22%	78%	0%
切削効率の変化	32.4%	67.6%	0%
切削表面の状態	76.8%	22.2%	0%
切削刃物の品質保持状態	93%	7%	0%
切削ワークの品質保持状態(3週間後の錆)	77.8%	23.2%	0%
切削ワークの洗浄の簡便さ	98%	2%	0%

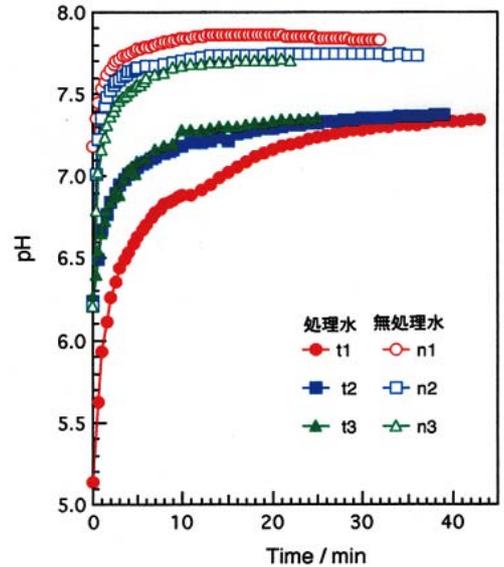
一方、ザ・バイオウォーターで改質された水やお湯の場合、高圧下で溶解込んでいた気体は気化せずに水分子の連なりの中に包摂されたり(水和化)、粒度の揃った水分子の間で安定状態を保ったまま保存されています。この現象は、通常の水に見られる「アルカシフト」が、ザ・バイオウォーターの改質水の場合には抑制されることから分かります。(※右図)

処理水及び無処理水のpHの経時変化 (t1~t3:異なる採取時の処理水、n1~n3:異なる採取時の無処理水)

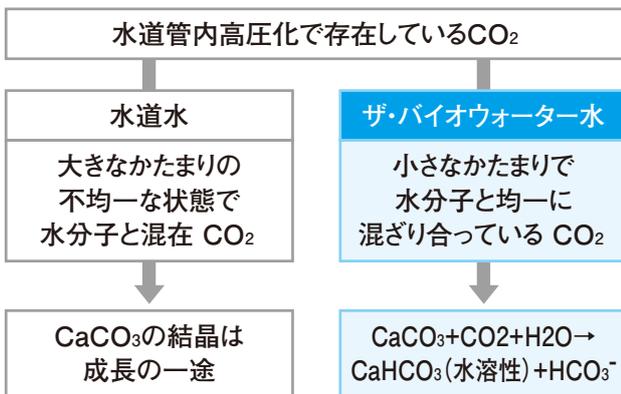
BW水のスケールの剥離現象 (開栓前給水管内の場合)

開栓後も二酸化炭素が多量に溶解込んでいる改質水では、CO₂の気化とOH⁻の発生による「アルカシフト」が抑制されています。一方で、水中の重炭酸イオン(HCO₃⁻)が炭酸カルシウム CaCO₃と反応して重炭酸カルシウム(CaHCO₃)を生成します。この重炭酸カルシウムは水溶性なので、スケールとして強固に付着している炭酸カルシウムを侵食し、溶かしていきます。そのため、通常の水圧でも既存のスケールが剥離していく現象が起きるのです。(※上図)

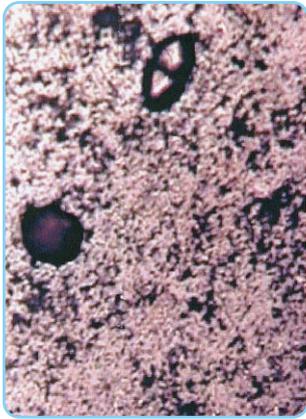
カルサイト結晶

改質水の中では、スケールはカルサイト結晶（粒状結晶）として析出されます。カルサイト結晶はスケールとして固着しにくく、仮に付着しても容易に払拭できます。一方未改質水の中では、アラゴナイト結晶（針状結晶）が析出されます。アラゴナイト結晶はスケールとして強固に固着しやすい性質を持っています。

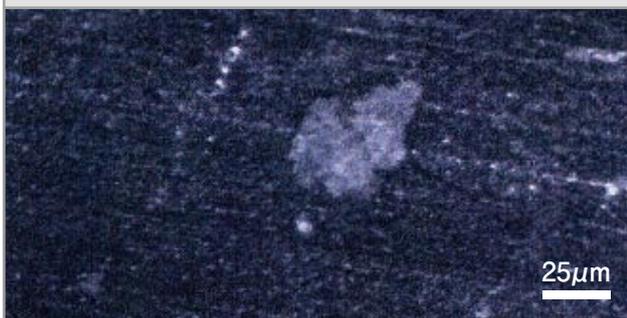
シリカは横に手をつないでゲル状の被膜を形成します。このゲル被膜が次々に堆積して強固なスケールを形成し、配管内に堆積していきます。

ゲル被膜の堆積層
固いので剥がれにくい

スケールの断面図

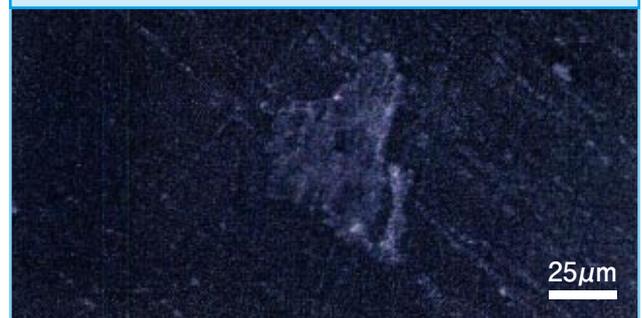
改質水の中では、シリカSiO₂の周囲を水分子が取り囲む現象が起きます。するとシリカSiO₂が横に手をつなぎにくくなり、ゲル被膜の形成が妨げられ、スケールとして強固な堆積層が出来にくくなるのです。

平板状で、ゲル被膜が切れ切れになっているので剥がれやすい

スケールの断面図

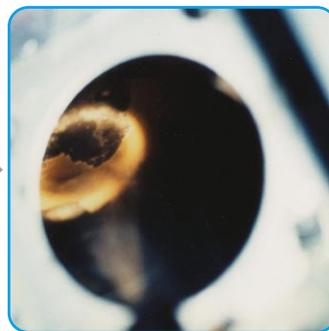
平成7年6月15日(設置前)
中にスケールがびっしり詰まっています。

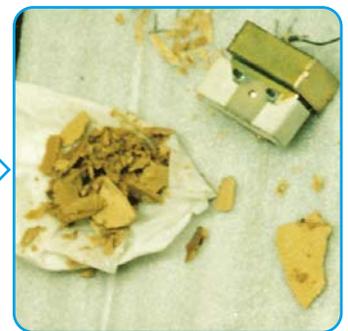
平成7年6月29日(設置2週間後)
スケールが剥がれてきました。

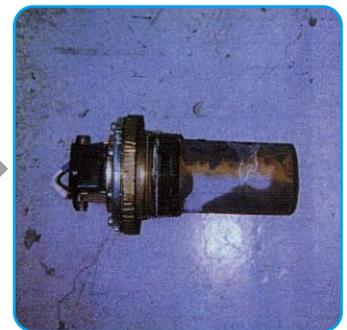
平成12年11月18日
スケールの大部分が剥離。

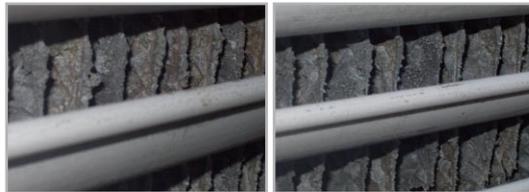
No.1 冷却塔(無処理:スケールが多量に付着している)

写真からも分かるように、BWパンチボックスを入れた冷却塔の充填材は、スケールが自然に剥離しています。このまま使い続けられれば、既存スケールの剥離が進むと同時に新しくスケールができることもありません。

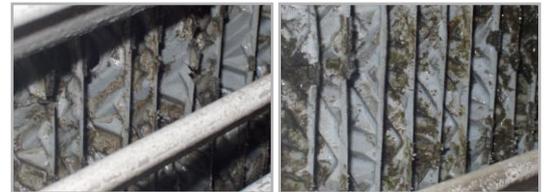
No.2 冷却塔(BWパンチボックス浸漬:スケールが剥離している)

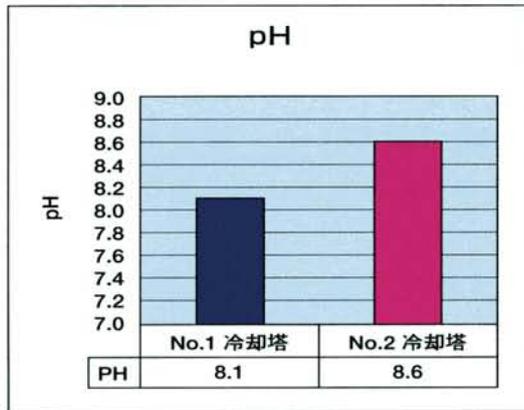
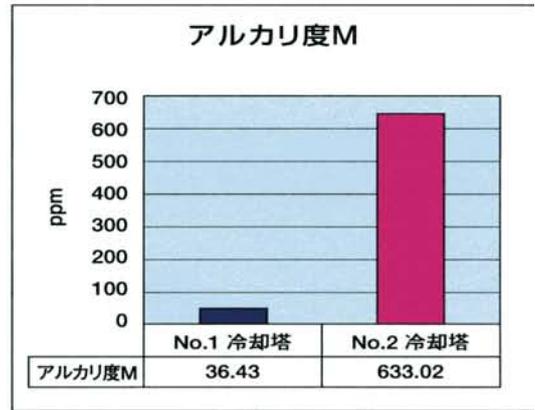
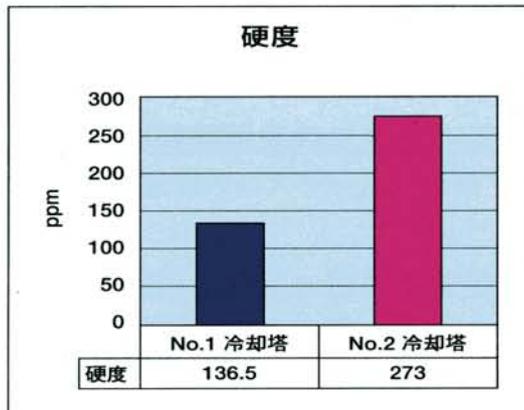
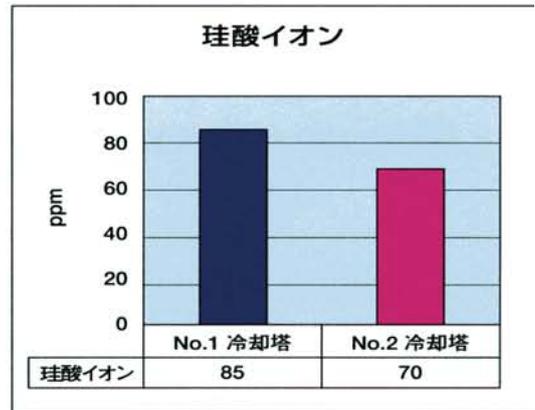
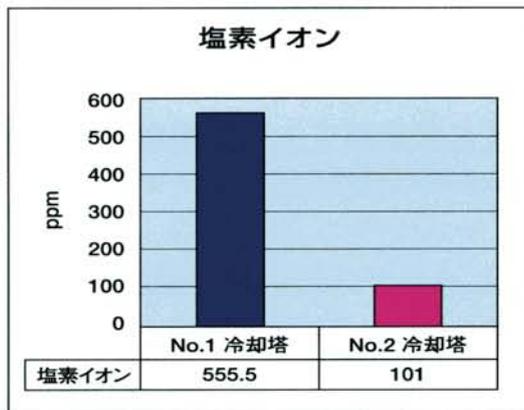
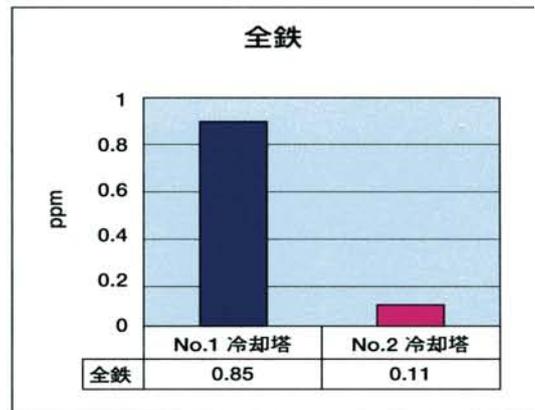
水質分析データグラフ

全鉄値が0.85ppmから0.11ppmへと大幅に減少。赤錆の発生が抑制された為です。

硬度値が136.5ppmから273.0ppmへと著しく増加。スケール剥離により炭酸カルシウムが水中に溶けだした為です。

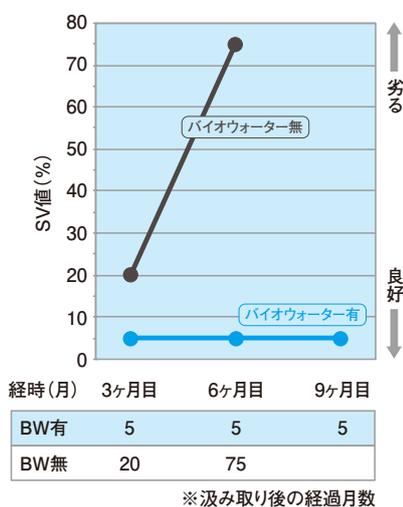
SV値の経時変化

ザ・バイオウォーター設置前は3か月で20%から70~80%に増加していた浄化槽の活性汚泥が、ザ・バイオウォーター設置後5%に激減しました。浄化槽の水の透視度も、設置前平均9.3cmから設置後は平均16cmと急上昇。汚泥を食べる好気性微生物を活性化させる溶存酸素の量も増えています。

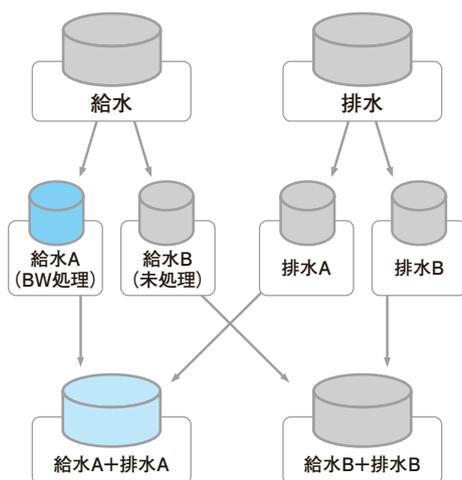
①株式会社丸善埼玉工場の給水と排水を1リットルずつ採水。

②給水を500mlずつに分けて、それぞれをA・Bとします。同様に排水も500mlずつ分けます。さらに給水AをBW（バイオウォーター）で改質します。

③給水Aと排水A、給水Bと排水Bをそれぞれ混ぜます。（500mlずつなので比率は1対1）

④BW処理水と未処理水のBODを測定。（20℃7日間培養法による）

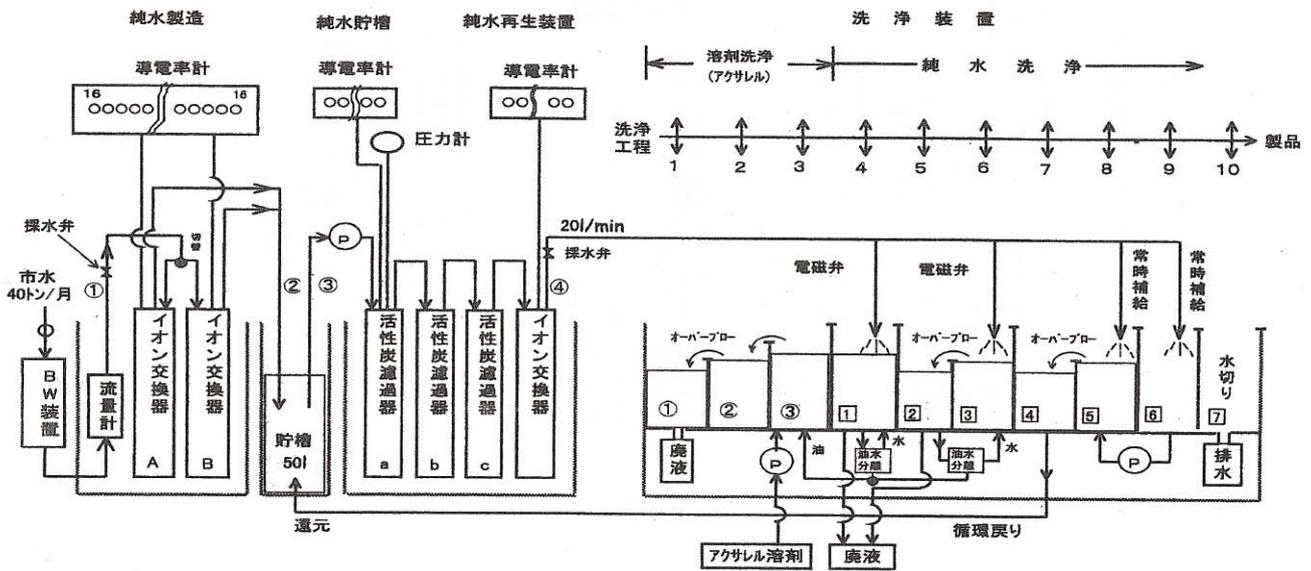
(株) 小田原カスタムマニュファクチャリング サービス 基板(パッケージボード)純水洗浄装置

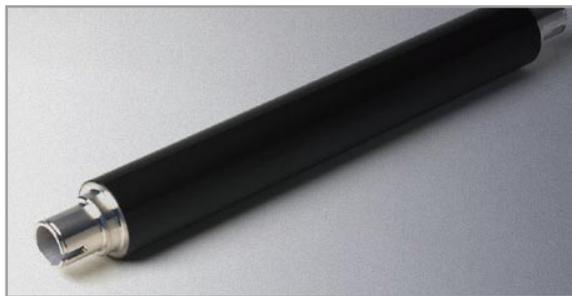
[ヒートロール]

このヒートロールが複写機等の製品の心臓部ともいえます。それはヒートロールが真円でないとい字面に濃淡のムラがでるため、真円の形状がポイントとなります。そのため、常に全品検査を行ない、時には手作業で研磨を行う場合もあります。この部材の歩留りは年々1%ずつ位向上していったが、95%で頭打ちとなった。そこで水の改質を行ったところ以下の劇的結果がもたらされました。

複写機、プリンターにおいて熱と圧力でトナーを記録媒体に定着させる装置。

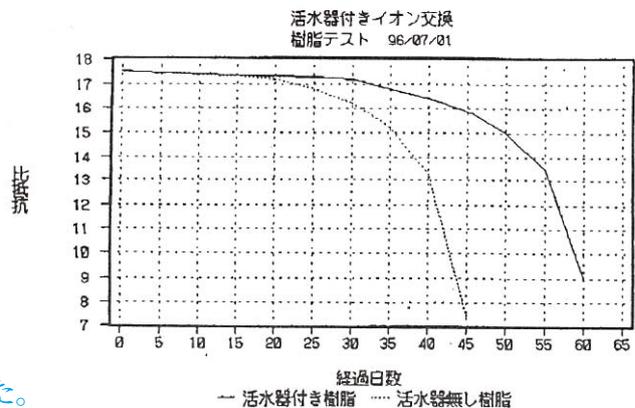
ザ・バイオウォーター取付	寿命
あり	62日
なし	45日

ザ・バイオウォーター取付の場合、イオン交換樹脂の延命効果は取付なしに比べ、約38%向上しました。

[注1]通常、イオン交換樹脂の寿命を測るには循環水中のシリカ量を測定する「モリブデン酸法」を使います。モリブデン酸とシリカが反応して発する蛍光色の強弱で、シリカ量の多寡を判断するのです。今回ザ・バイオウォーターを通る前と後でシリカの総量は変わらないのに、通った後では20%近いシリカがモリブデン酸に反応しませんでした。それは、約20%のシリカが水分子によってクラスレート化(水和化)され、モリブデン酸と結合しなかったからです。改質水によってイオン交換樹脂の寿命を縮めるシリカの被膜形成が抑えられたためです。スケールの発生が抑えられたので、結果としてイオン交換樹脂が延命しました。

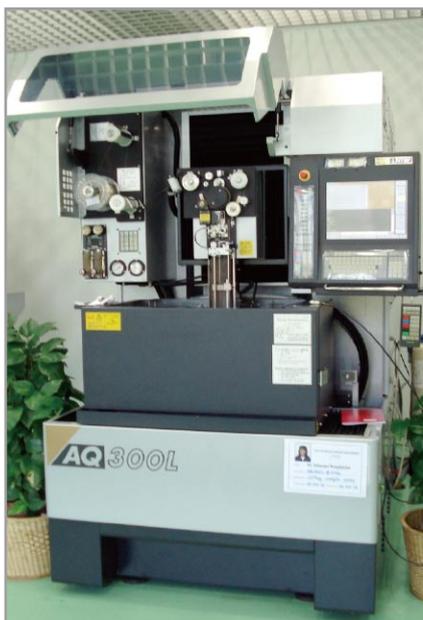
- 加工機種 ソディック AQ300L
テスト期間 2010年4月15日～9月30日
テスト方法 加工液(40L)の水道水(川崎市)をBW装置で改質し、加工液が減った時に同改質水を追加供給し、イオン交換樹脂の寿命をBW改質の有無で比較した。

- ①BW改質前はイオン交換樹脂の寿命は1400時間。改質後は2924時間と約2倍イオン交換能力が持続しました。
- ②可動ワイヤーガイドの動きが安定し、動きが悪くなる現象が皆無となり、無人運転中のマシンの停止が大幅に減りました。

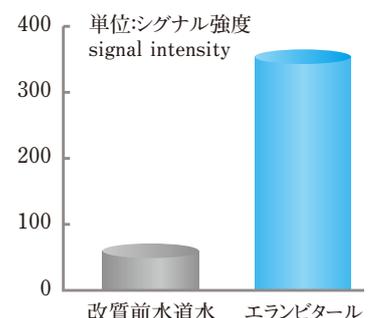
スーパーオキシド(活性酸素)消去活性
(スーパーオキシドの電子スピン共鳴法による測定)

改質された水は病気や老化の原因
といわれる活性酸素除去機能が
6倍向上しています。
