ザ・バイオウォーター™による
酸化被膜工法™について

**都市拓業株式会社**

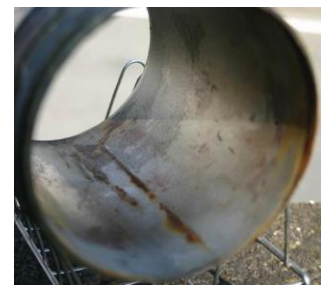
BW処理混合水

電縫加工の位置に、直線上の緻密な錆が出ている以外には腐食生成物なし。

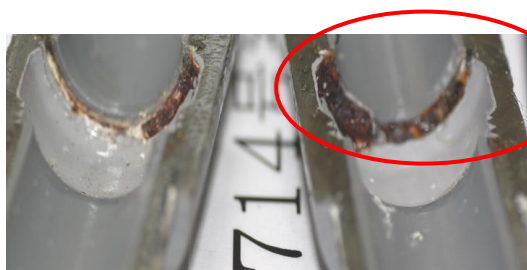
カルシウム層をはぎ取ると、その下の黒錆は、まるで人為的に溶接したように継手の地金部分を取り巻いています。

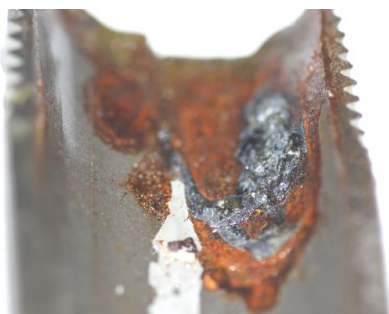
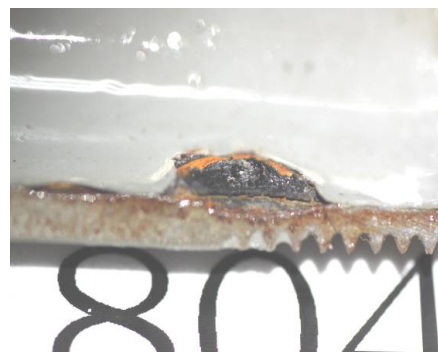
②ビニール被膜と地金間の「かくれ錆」

20年で管厚の2/3まで侵蝕した「かくれ錆」も、写真のようにすべて黒錆化しており、劣化部分が元の肉厚まで修復されていました。

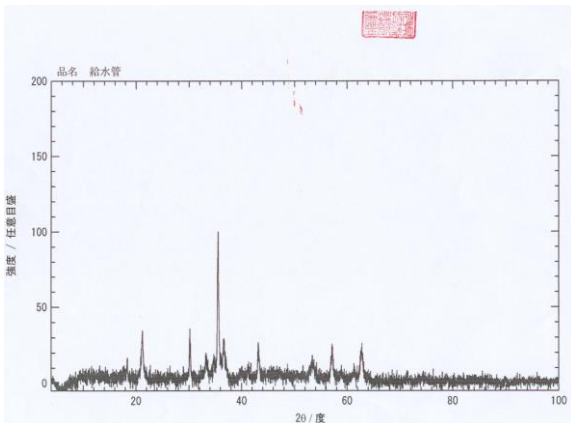
蛍光 X 線分析データ

(酸化被膜工法施工1年2か月後)

(測定：神奈川県産業技術センター)

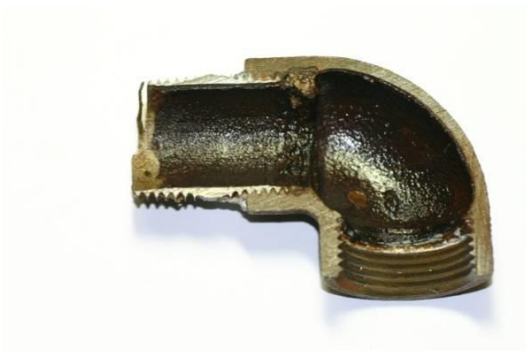
平成19年11月撮影。

平成9年にザ・バイオウォーター™ を新築の店舗に設置。10年後、GP管は見事な黒錆の被膜で覆われています。赤錆で管の肉厚が薄くなるどころか、新品時より増えています。

機器入れ替えのため配管を交換した業者が「こんなきれいな配管初めて見た」と、わざわざ店主に持ってきたもの。

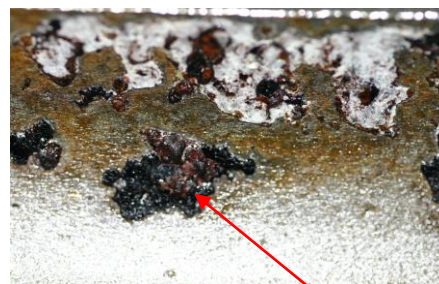
管の内部は左図のように鉄錆層の下に白いカルシウム層が形成されています。

酸洗浄後、赤錆層をはがすと、右図のように地金の孔蝕の上に、まるでかさぶたのように黒錆の塊が覆い、孔蝕を修復しています。

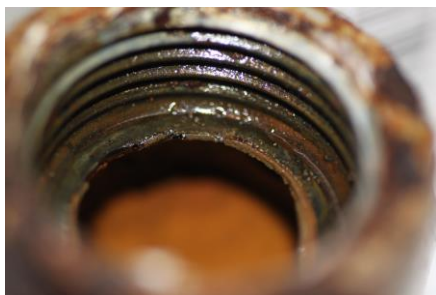
201号室BW設置あり。
配管の継手部分に赤錆の発生なし。

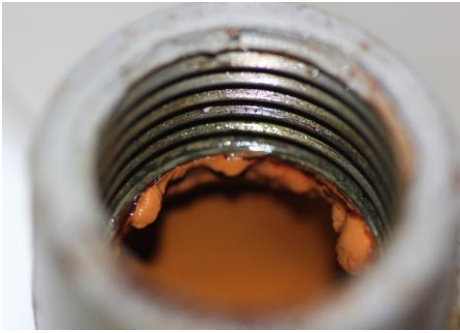
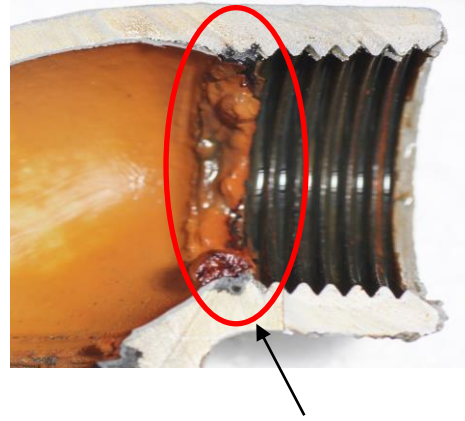
203 号室BW設置なし。
配管の継手部分に赤錆あり。

継手下部分の赤錆断面。

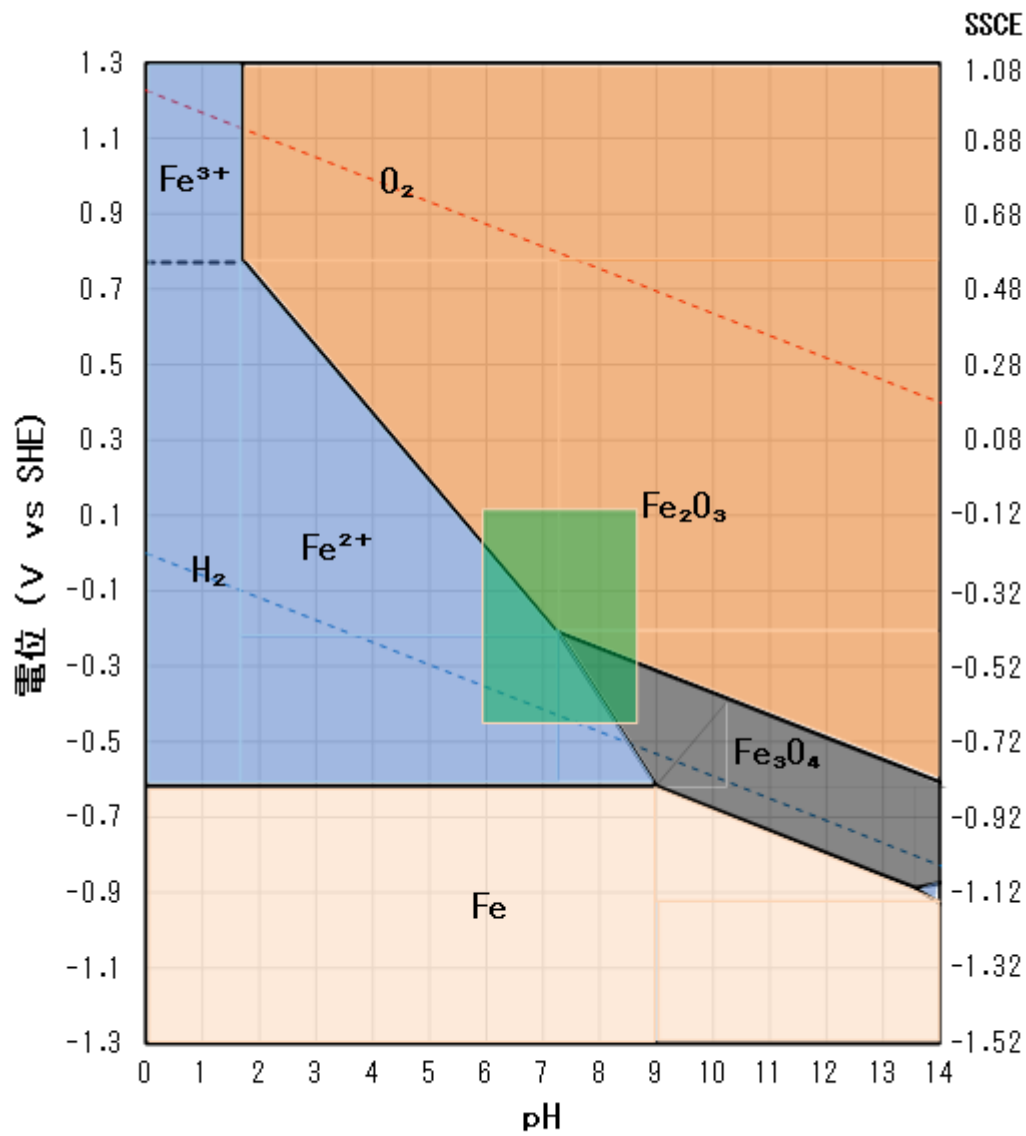
図7 鉄の電位 - pH 図 (298K、イオン種の活量 10^{-6})

⑤ 上記の電気化学反応における鉄化合物の安定状態を評価するには鉄のプルベ図（電位－pH 図）が有効である。この図は、鉄化合物の熱力学的データに基づいて計算され作成される。簡略化されたものを図7に示す。

通常、図の縦軸の電位は標準水素電極（SHE）基準で表示されるが、実務者には電位の高低がイメージしにくいので、右軸に常用されている銀塩化銀電極（SSCE）基準で表示している。また、水道水の水質基準ではpHは5.8～8.6とされており、その範囲が分かるように緑色で示している。

本図より、黒錆の生成には、反応する環境のpHがアルカリ性であることが必須条件となる。
